Embate com a cauda (*Tailstrike*) na
pista 30
Aeroporto João Paulo II
Ponta Delgada, Açores
02 de março 2013, 21:10 UTC
Airbus 310-300

RELATÓRIO DE
SEGURANÇA GPIAA
Investigação de Ocorrência de
Acidente
02/ACCID/2013
FINAL

RELATÓRIO DE ACIDENTE

EMBATE COM A CAUDA DURANTE ATERRAGEM

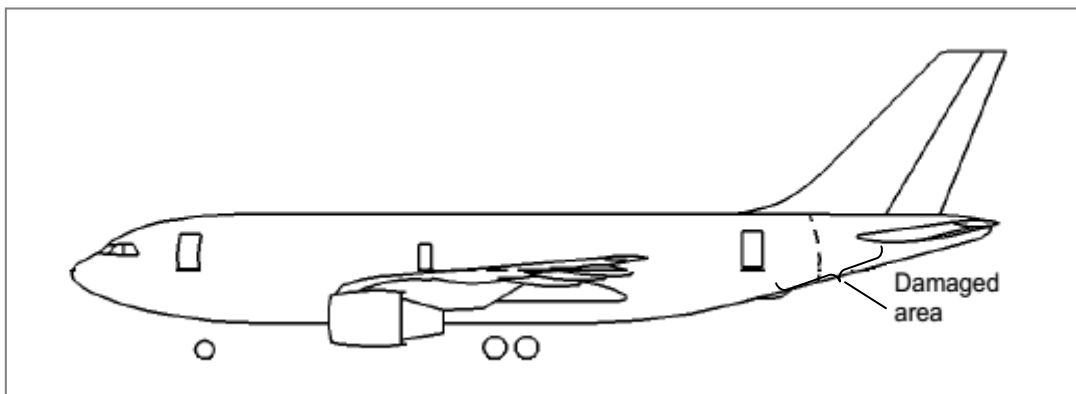
Na inspeção preliminar e em conformidade com o *Aircraft Maintenance Manual* (AMM 05-51-11 & 05-51-21 AMM) a aeronave revelou danos graves³ na parte de baixo da fuselagem traseira (Figura nº1), em que os painéis de revestimento inferiores foram desgastados por contacto com a superfície da pista (Fotos nº2, 3). Em algumas áreas, o revestimento ficou completamente desgastado em toda a sua espessura e alguns reforços verticais dobraram a área de fixação na estrutura de fuselagem (Foto nº4).

Figura n.º1: Desgaste no revestimento

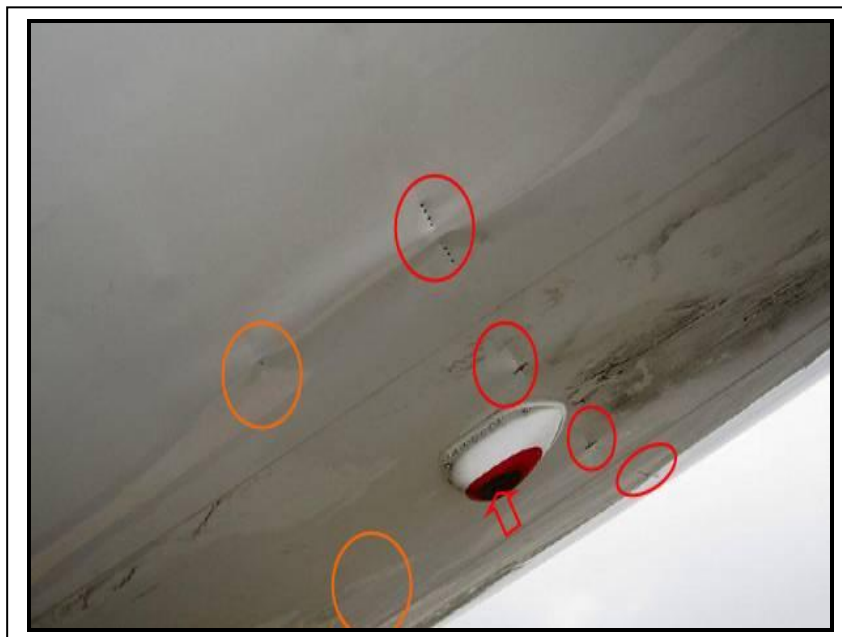
Foto nº2: Vista do patim de cauda e danos na área circundante

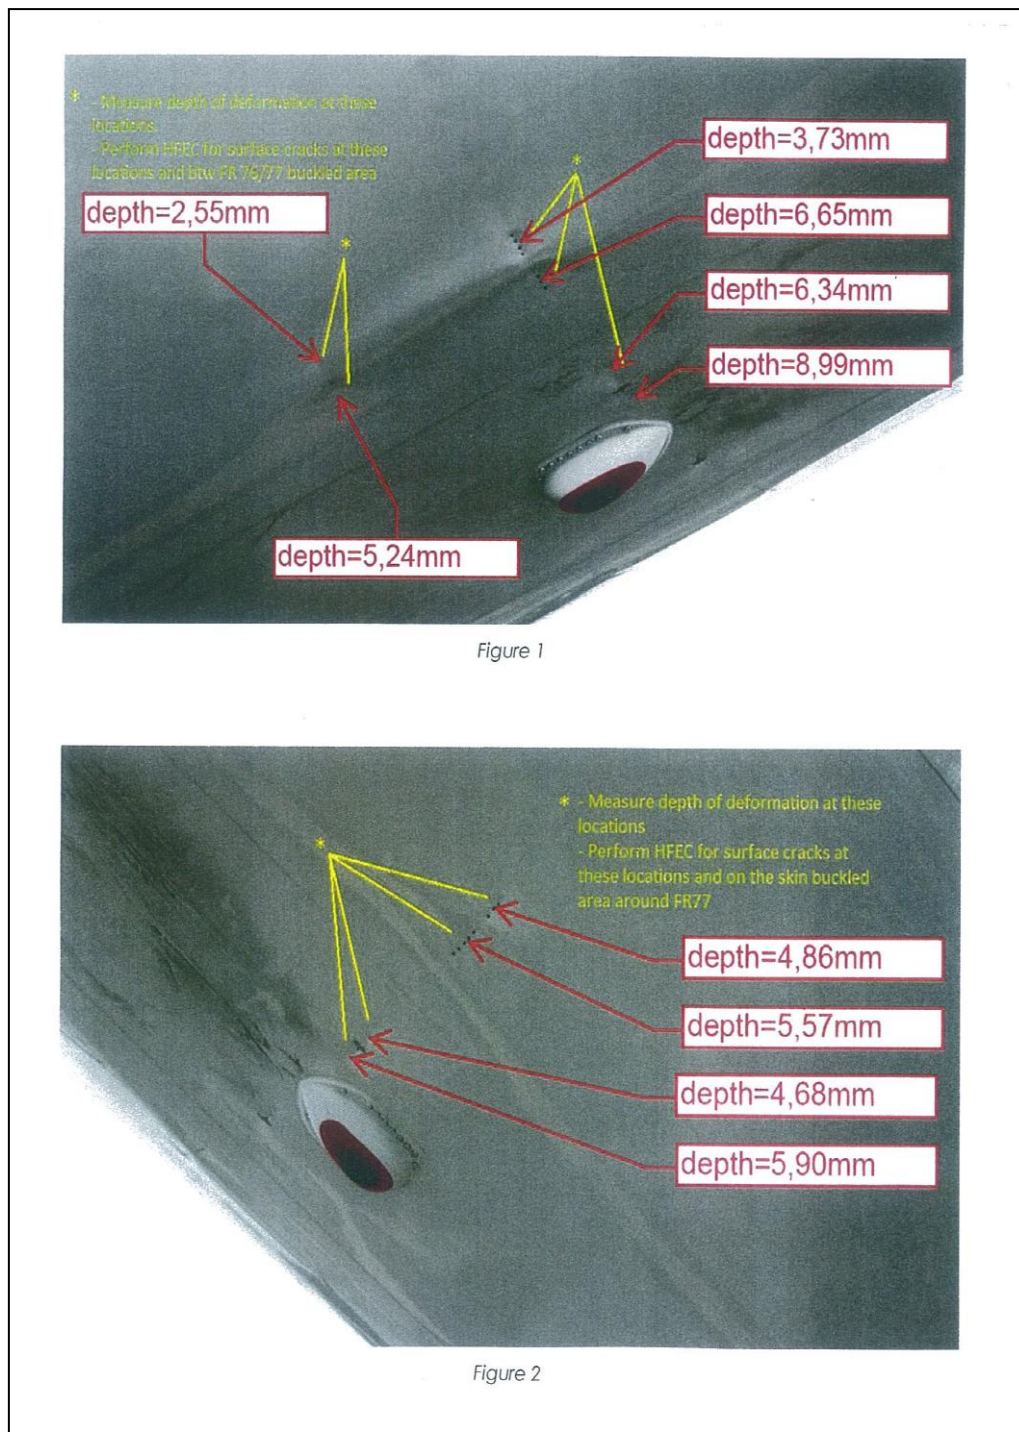
Foto nº3: Análise detalhada do patim de cauda e danos na área circundante

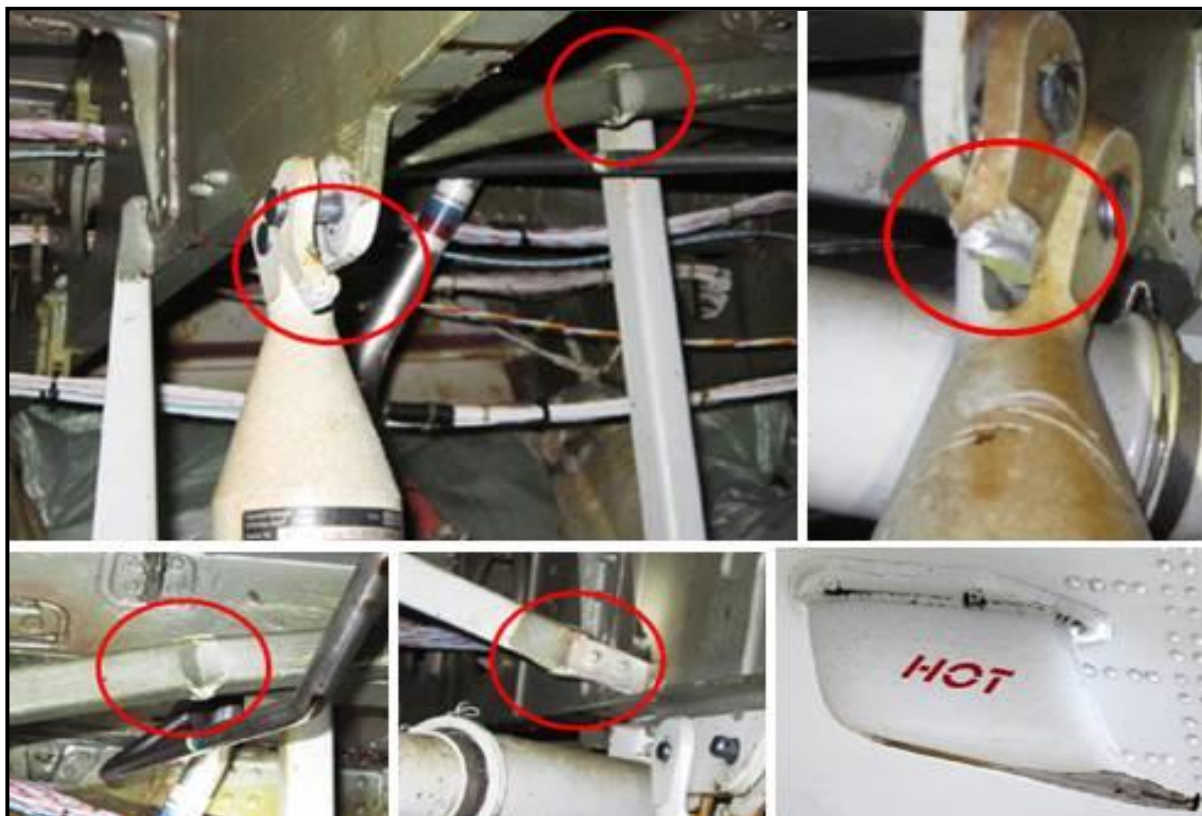
Foto nº4: Danos estruturais internos da cauda

Numerosos quadros e longarinas da fuselagem traseira ficaram danificados devido ao atrito e força de choque durante o embate com a cauda. Os quadros danificados estavam deformados e alguns apresentavam fissuras. As escoras diagonais estavam cortadas e as escoras verticais dobradas na zona de ligação com Fr77. Os tubos cruzados dobraram na zona de ligação das escoras (dobraram na direção traseira).

Os dados obtidos do DFDR confirmam que ocorreu uma aterragem dura. De acordo com o pessoal de manutenção a aeronave sofreu danos para além do manual de reparação de estrutura, SRM e como resultado foi colocado no solo para reparação temporária em LPPD. O voo de ferry para Lisboa para reparação definitiva aconteceu a 24/03/2014. A aeronave foi dada como pronta para voo a 24/05/2013.

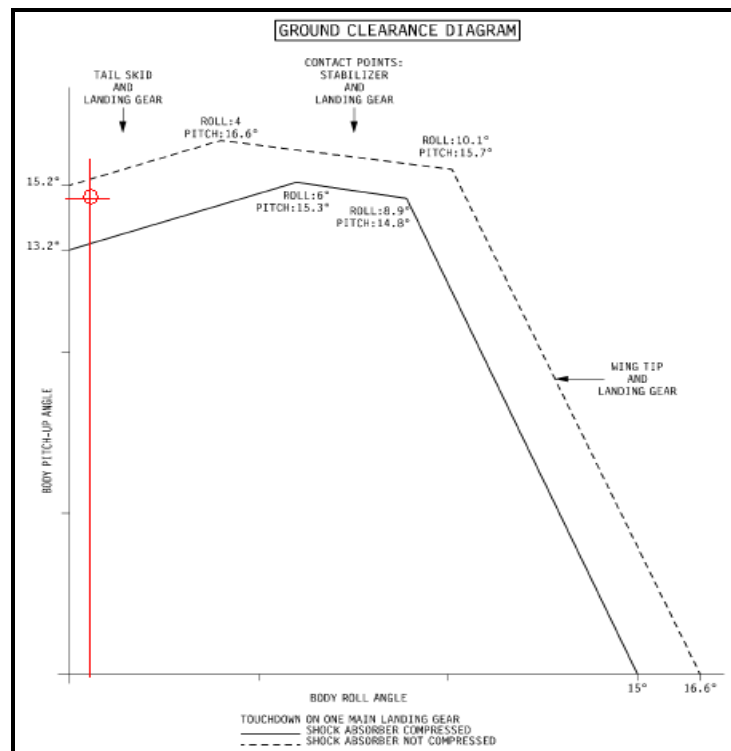
Diagrama nº 2

- ✓ Quando a aeronave tocou o solo pela segunda vez e os amortecedores do trem principal comprimiram a atitude excedeu o limite de geometria da aeronave, fazendo a estrutura da cauda tocar no solo, como foi confirmado por "Ground Clearance Diagram" (Diagrama nº 2), referido no *Flight Crew Operating Manual* (FCOM) 2.03.22.
